RULMAN HASAR ANALİZİ

TIMKEN

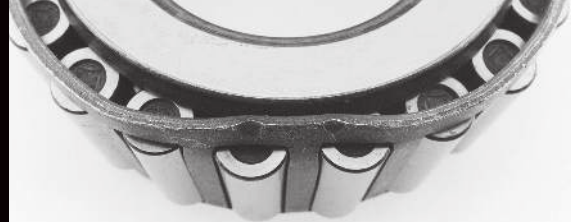
Tipik nedenleri arasında uygun olmayan montaj taşıma, aletleri veya hatalı montaj prosedürleri bulunur.

Kafes deformasyonu
