ANALIZA DEFECTELOR RULMENȚILOR

TIMKEN

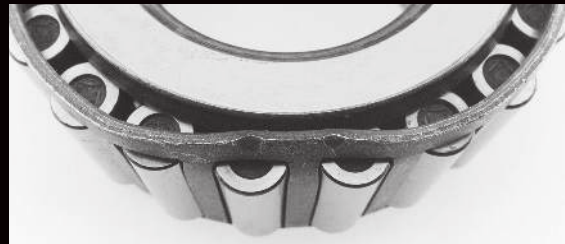
DETERIORARE COLIVIE

Cauzele tipice includ manipularea necorespunzătoare, sculele de montaj incorecte sau procedurile greșite de montaj.

Deformare colivie
